Análisis patológico e intervención del ex cine jardín como política de sustentabilidad y el impacto socio-cultural dentro del área urbana

CRUZ, Andrea†, LAO, Francisco y AVILES, Mauricio

Universidad Autónoma de Campeche, Facultad de Ingeniería

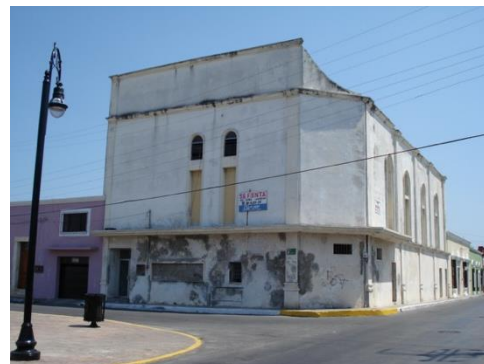
Figura 5 Estado actual del edificio, antes de las intervenciones

La losa de concreto presenta desprendimiento en su recubrimiento, lo que ha dejado expuesta el refuerzo de acero, en algunos sitios este deterioro ha ocasionado la falla estructural de secciones de dicho elemento. Es el mismo caso de las traveses de concreto armado, donde la pérdida de sección en el acero de refuerzo ha ocasionado la falla en el soporte. La humedad concentrada en áreas específicas, donde las filtraciones son mayores, ha ocasionado falla general de todos los elementos estructurales en esas secciones, ocasionando flechamientos, flambeos y desplome de elementos.

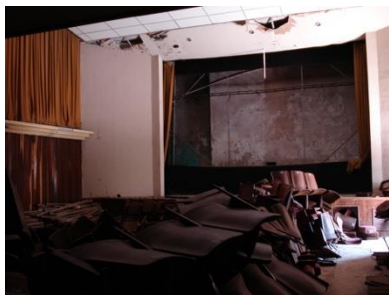
La sala de espectadores presentaba múltiples daños, las butacas están inservibles, arrancadas de su lugar, colocadas en una pila junto con la alfombra, el recubrimiento de madera y cortinas de los laterales, parte del plafón acústico, elementos de concreto y basura, las instalaciones eléctricas se encuentran expuestas, sin cableado ni elemento de conexión, iluminación o guías. La humedad era general y existen desprendimiento de aplanados y escurrimientos.

Figura 6 Sala principal de espectadores

Hay pérdida de luminarias y no funciona el equipo de ventilación mecánica ni los aires acondicionados, la pérdida de recubrimiento acústico en las paredes, madera y cortinas, es general. Las cortinas que aún se encuentran en su lugar, están infestadas de microorganismos y parásitos, con rasgaduras y manchas.

El falso plafón de la cubierta está desprendido en un 40%, el 60% restante está fracturado, húmedo, flambeado, manchado y con pérdida de resistencia en su soporte de aluminio. El área de gradas también presenta todos los daños encontrados en la sala de espectadores, las butacas están inservibles, arrancadas de su lugar, al igual que la alfombra, el recubrimiento de madera y cortinas de los laterales, parte del plafón acústico, elementos de concreto y basura, las instalaciones eléctricas se encuentran expuestas, sin cableado ni elemento de conexión, iluminación o guías. La humedad es general y existen desprendimiento de aplanados y escurrimientos. Además de presentar problemas estructurales por el desprendimiento de concreto y la exposición del acero de refuerzo en la losa que se aprecia desde el lobby. El equipo de proyección y las conexiones eléctricas en la sala, no funcionan, hay humedades, y desprendimientos en el local. La estructura de madera que sostiene las gradas, presenta humedad, flambeo, ataque de xilófagos, fracturas y pérdida de elementos de conexión con el soporte de estructura metálica que presenta oxidación.
