Análisis de fallas en tubos de economizadores

Francisco Cayetano, Mauricio Urbina, Pedro Iglesias, Rafael Gonzalez y José Ramírez

M. Ramos.,V.Aguilera.,(eds.). Ciencias Multidisciplinarias, Proceeding -©ECORFAN- Valle de Santiago, Guanajuato, 2014.

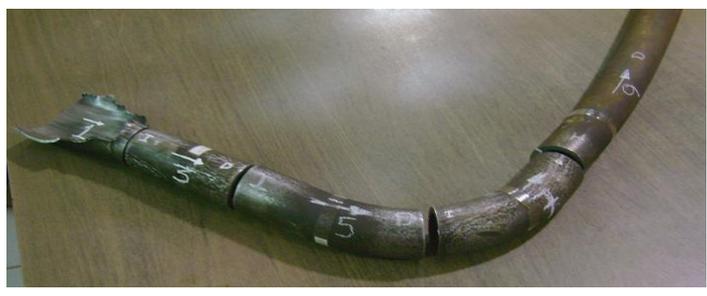
Figura 1 Cortes primarios realizados al tubo para su análisis

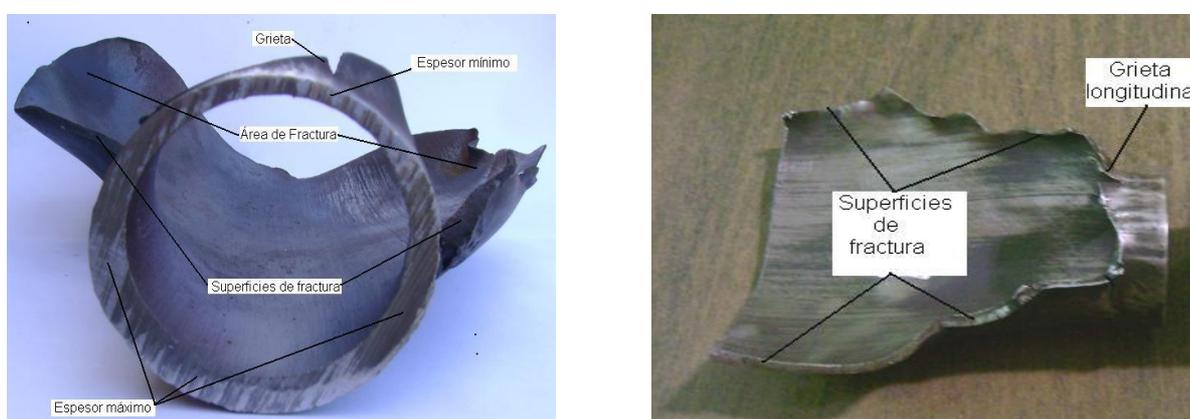
Figura 1.1 Zona de falla mostrando diferentes características

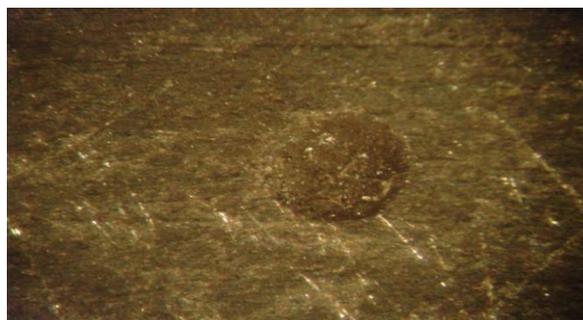
Figura 1.2 Fotografía que muestra una de las picaduras de mayor tamaño encontradas en la superficie de la zona de falla. El diámetro es de 0.2 mm. (60 X)

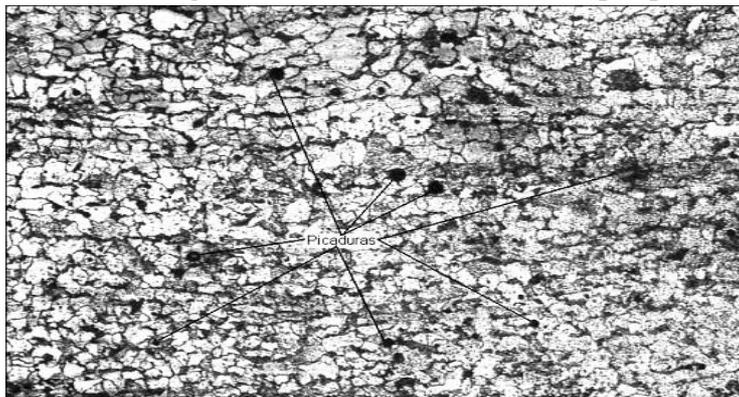
La figura 1.3 muestra la microfotografía de los estudios metalográficos de la sección de 0.48 m de longitud.

Figura 1.3 Microfotografía mostrando una corrosión por picaduras. (100X)

Mostraron una superficie con picaduras con un porcentaje menor a las otras dos secciones. Las picaduras de mayor tamaño fueron de 0.974 micras. También se observó una corrosión general sobre toda la superficie de los granos metalográficos y un proceso de corrosión intergranular. El tamaño de los granos metalográficos fue 14, según norma ASTM.

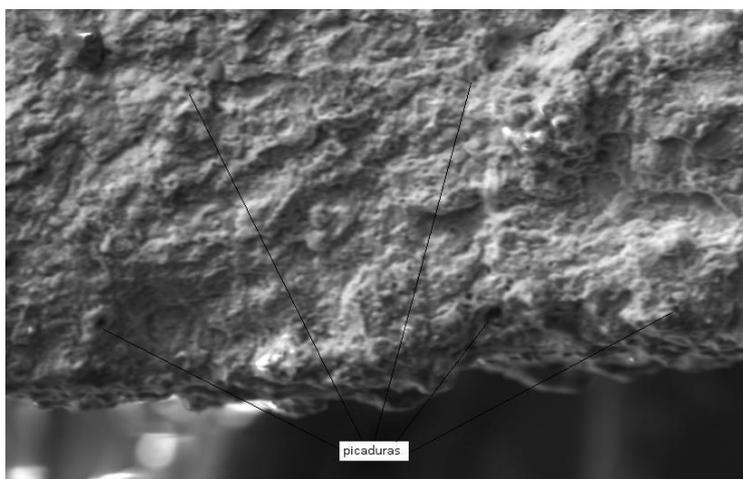
En los especímenes se observó una corrosión general sobre toda la superficie de fractura y un proceso de corrosión intergranular. También se observó una superficie con el mayor porcentaje de picaduras sobre los granos y en las fronteras de los granos. La figura 1.4 muestra la microfotografía tomada por el MEB a un aumento de 600X, de la superficie de fractura.

Figura 1.4 Microfotografía que muestra picaduras y una corrosión general. (600X)

Como se analizó en la zona recta anterior a la zona de falla, la pérdida de metal debido a la corrosión-erosión y a las picaduras exteriores, provocaron un adelgazamiento severo en el espesor del tubo en esta zona de falla. Las microfotografías muestran la superficie de fractura y el mecanismo de falla dúctil y frágil, por el cual el elemento falló.
