Title: Análisis termografico y propuesta de mejoras para la eficiencia energética del edificio de docencia #1

- Este trabajo contiene información técnica y resultados del diagnóstico energético realizado en el inmueble de la Universidad Tecnológica de Nogales-Edificio Docencia #1
- Se contempla la realización de un diagnóstico energético
- Instalación de registradores de parámetros eléctricos
- Análisis de datos históricos de consumo y demanda facturada, censos de carga, registros termográficos y de luminotecnia.

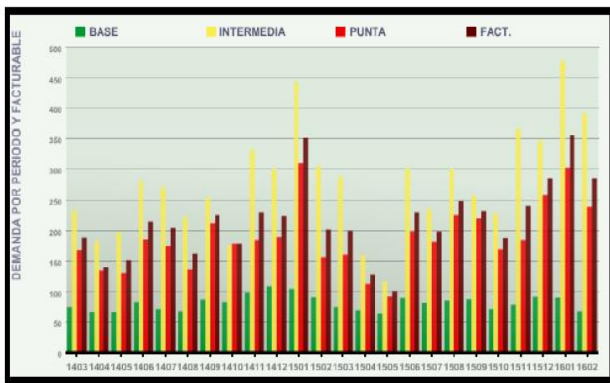
FECHA	BASE	INTER	PUNTA	FACTURABLE
201403	73	232	168	188
201404	65	183	134	140
201405	65	196	131	151
201406	81	280	185	214
201407	69	269	175	204
201408	66	222	136	162
201409	85	253	211	224
201410	81	176	178	178
201411	98	331	184	229
201412	109	300	189	223
201501	104	444	309	350
201502	91	304	156	201
201503	73	287	161	199
201504	67	160	113	128
201505	63	117	93	101
201506	88	301	198	229
201507	80	235	181	198
201508	83	300	224	247
201509	86	255	220	231
201510	69	227	169	187
201511	77	365	184	239
201512	92	345	257	284
201601	89	477	302	355
201602	66	389	238	284

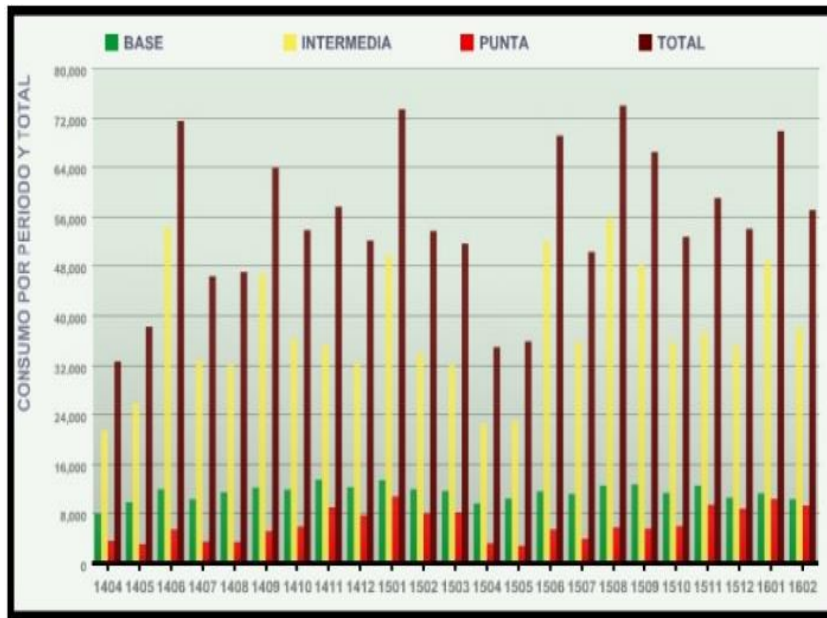
Comportamiento Histórico de Consumo

FECHA	BASE	INTER	PUNTA	TOTAL
201403	12,180	29,848	8,078	50,106
201404	7,756	21,378	3,486	32,620
201405	9,562	25,634	2,926	38,122
201406	11,928	54,264	5,236	71,428
201407	10,052	32,816	3,332	46,200
201408	11,452	32,130	3,276	46,858
201409	12,194	46,522	5,012	63,728
201410	11,872	36,176	5,740	53,788
201411	13,468	35,266	8,792	57,526
201412	12,236	32,354	7,532	52,122
201501	13,384	49,448	10,500	73,332
201502	11,928	33,922	7,784	53,634
201503	11,690	31,990	7,994	51,674
201504	9,394	22,386	3,080	34,860
201505	10,220	22,918	2,688	35,826
201506	11,606	52,052	5,236	68,894
201507	10,906	35,630	3,794	50,330
201508	12,558	55,818	5,572	73,948
201509	12,726	48,132	5,418	66,276
201510	11,242	35,630	5,824	52,696
201511	12,544	37,198	9,212	58,954
201512	10,332	35,070	8,610	54,012
201601	11,116	48,636	10,094	69,846
201602	10,038	37,898	9,072	57,008
