## Conference: Cátedra Nacional de Ingeniería Civil del Consorcio de Universidades Mexicanas (CUMex) 2018 "Emilio Rosenblueth"

**Title:** Diagnóstico y propuesta de Reordenamiento Vial en el área Circundante al Baluarte Santa Rosa

Author: Raúl, PÉREZ-ESQUIVEL, Francisco Antonio, BALÁN-NOVELO

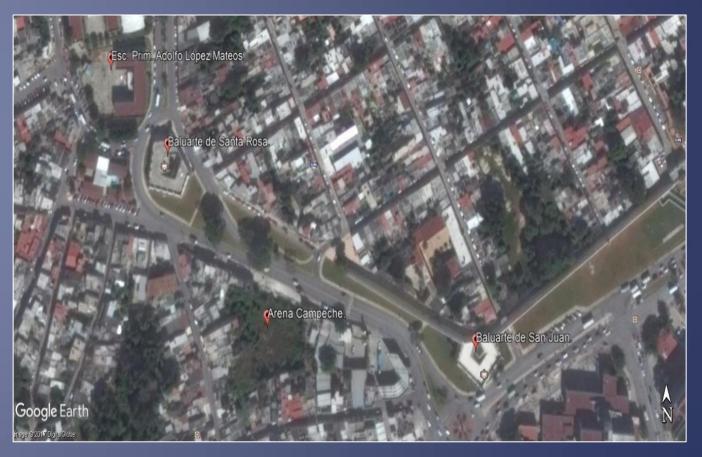
El Circuito Baluartes es un anillo vial que circunda al Centro Histórico Fortificado de la Ciudad de San Francisco de Campeche, "Patrimonio Cultural de la Humanidad".

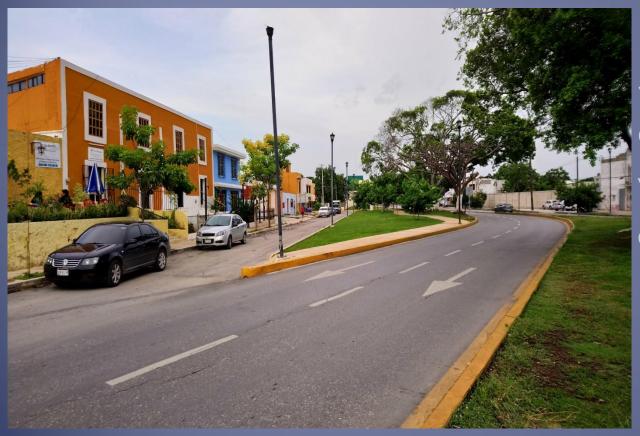
#### Levantamiento Geométrico.

Se refiere a la obtención de la geometría horizontal de las vialidad que conforma la zona en la que se encuentra el Baluarte de Santa Rosa.

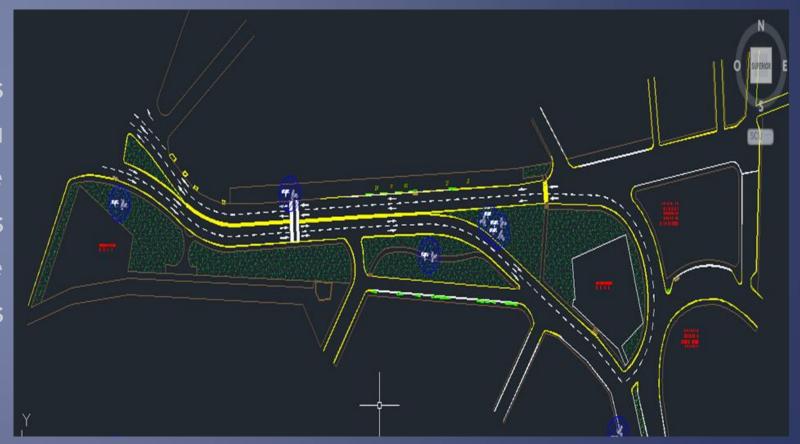
Con los datos obtenidos se elaboró un plano a escala que sirve de base para los posteriores estudios que derivarán en las propuestas de mejora.

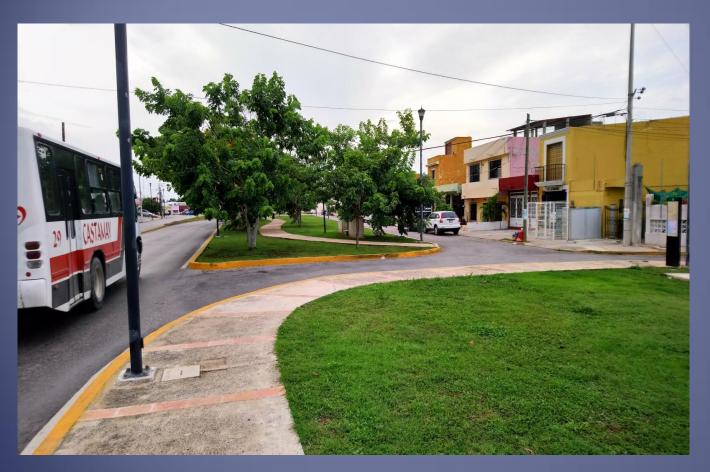
#### Aforo Vehicular de la zona

El aforo vehicular nos permite contabilizar y clasificar a los vehículos que transitan en la vialidad. Para ello, se utiliza la metodología establecida por la Secretaría de Comunicaciones y Transportes (SCT) mediante el manual para la realización de aforos vehiculares, dado por el Instituto Mexicano del Transporte (IMT).

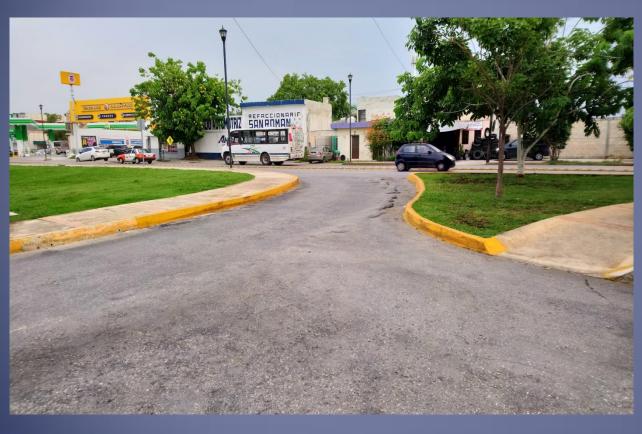
#### Aforos Vehiculares de la Zona

El estudio se elaboró mediante un aforo manual, el cual consiste en la contabilización y clasificación visual por parte del personal capacitado para tal efecto. Se establecieron tres estaciones de aforo:

- Av. Adolfo López Mateos con Circuito Baluartes.
- Calle 10-B cruce con Circuito Baluartes.
- Av. Circuito Baluartes frente al Baluarte de Santa Rosa.

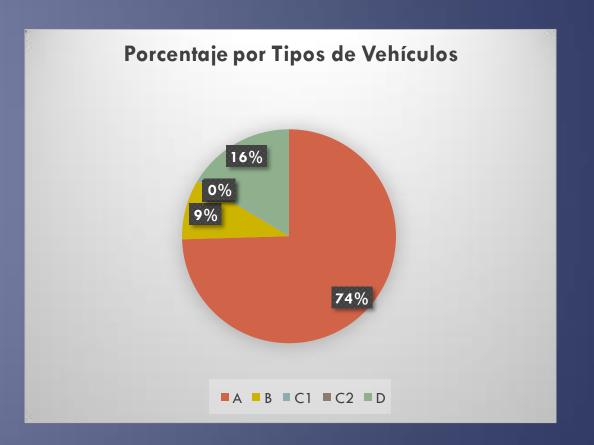
Resultados de la primera estación de aforo, se observa que el mayor número de vehículos son los de clasificación A, seguido de los tipo D y por ultimo los de tipo B.

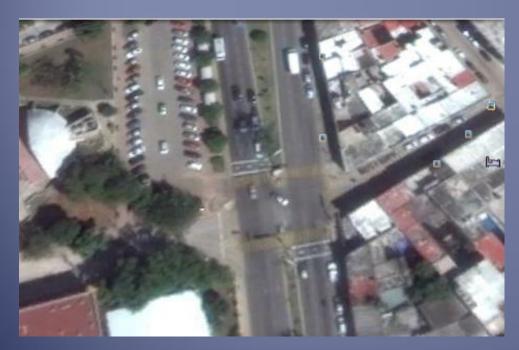
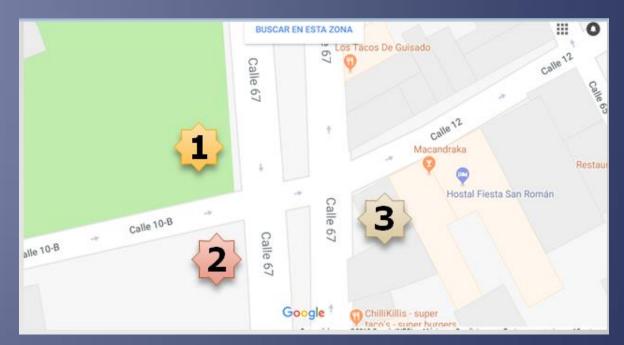
Ubicación satelital de la calle 67 con intersección en la calle 10-B / 12, centro de la ciudad, se muestran las estaciones de aforo.

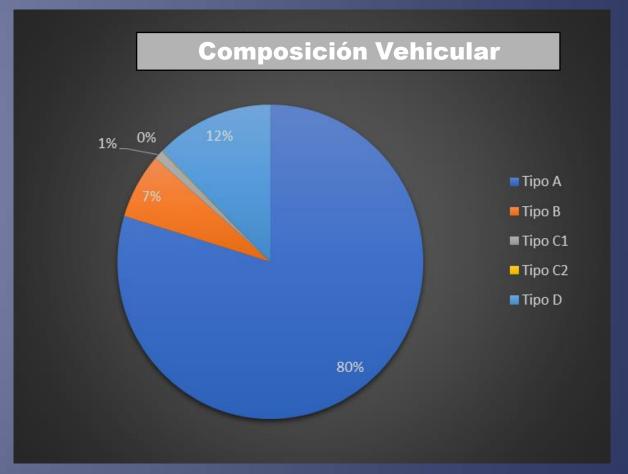
Resultado del segundo punto de aforo, el tipo de vehículo que mas transita por la vía son los vehículos tipo A con un 80%, seguido de vehículos tipo D con un 12%.

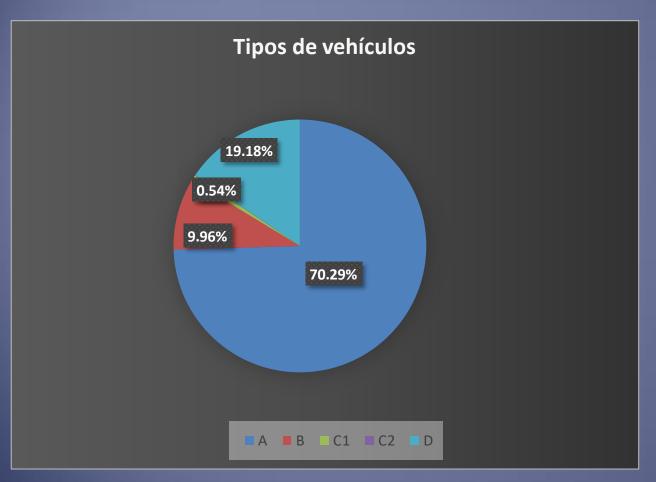
El tipo de vehículo que más transita por la vía son los vehículos tipo A con un 70%, seguido de vehículos tipo D con un 19%.

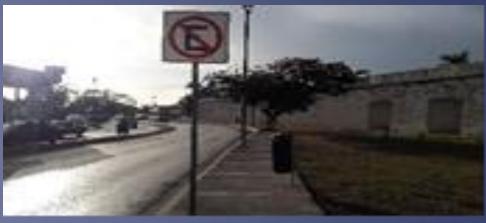
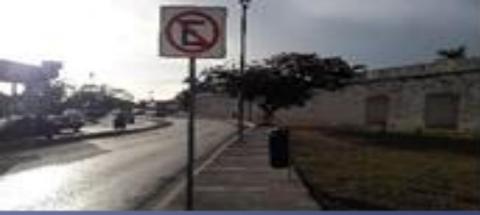
Se registra todo tipo de señalamiento vertical u horizontal con respecto a su geometría, posición y estado físico en el que se encuentra.

En general el señalamiento se encuentran en buen estado físico, pero no cumplen con la normativa establecida por la Secretaría de Comunicaciones y Transportes, ya que éstos están mal ubicados y el tamaño de los tableros no son los correctos de acuerdo a la NOM-SCT-2016.

- 1.- El señalamiento horizontal y vertical no es el conveniente, de acuerdo a la normativa NOM-SCT.2016
- 2.- La seguridad peatonal es mínima, dado que no existen pasos peatonales bien marcados ni señalamientos que indiquen al conductor la disminución de velocidad o el cruce peatonal.
- 3.- La movilidad para personas con discapacidad es muy limitada o casi nula, debido a que no existen rampas adecuadas, sobre todo para el cambio de aceras.

- 1.- Para sustituir el señalamiento existente y cumplir con la normativa NOM-SCT-2016, se requiere de un estudio más detallado.
- 2.- Efectuar un estudio de aforo peatonal, con la finalidad de realizar las adecuaciones pertinentes para la movilidad, potencializando a las personas con discapacidad (ejemplo: rampas adecuadas, anchos de banqueta, etc.)
- 3.- Con la finalidad de mejorar la imagen urbana del lugar, se requiere un estudio minucioso de la colocación del mobiliario urbano, a fin de librar banquetas, mejorar la iluminación y el uso de las áreas verdes circundantes,

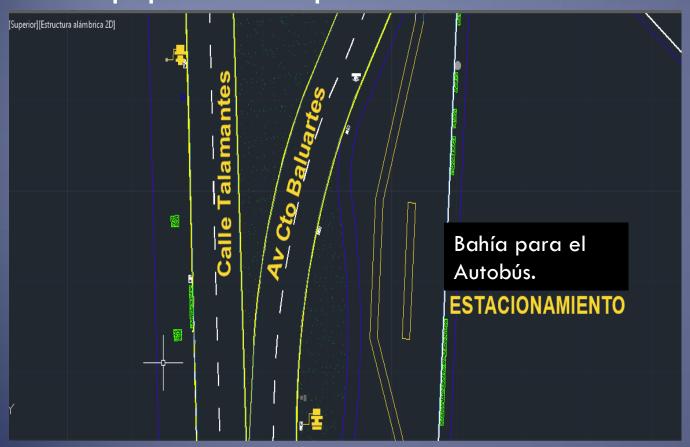
#### Primera propuesta : Bahía para el Autobús Turístico

Normativa utilizada para la propuesta de afectación geométrica que se requiere para la colocación de una bahía para ascenso y descenso de pasajeros de un camión de pasajeros.

Norma Oficial Mexicana NOM-012-SCT-2-2016 Y AASHTO.

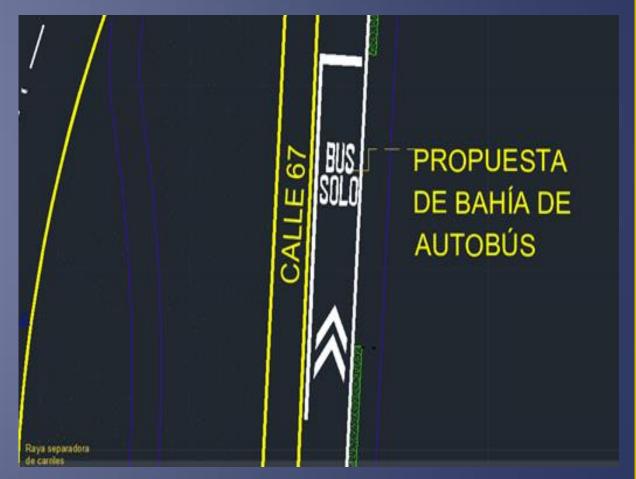
optó por marcas pavimento, generando una zona exclusiva para lo que es el autobús, esta propuesta consiste en pintar las marcas en el pavimento el cual norma en el manual señalamiento vial y dispositivos de seguridad 2016(SCT), se requiere una pequeña modificación a la geometría del lugar.

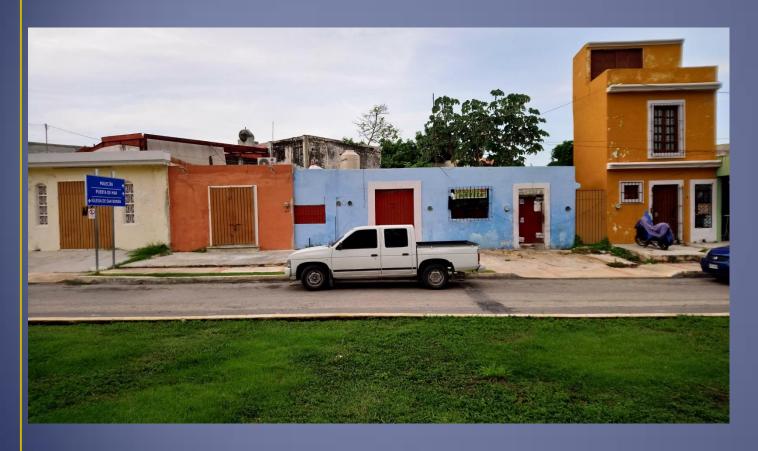
## Propuesta de la parada del autobús turístico

La calzada, en la zona de aparcamiento, sobre la calle 67 se deberá ampliar de 5 m. a 6 m. con la finalidad de no obstaculizar la circulación del carril derecho.

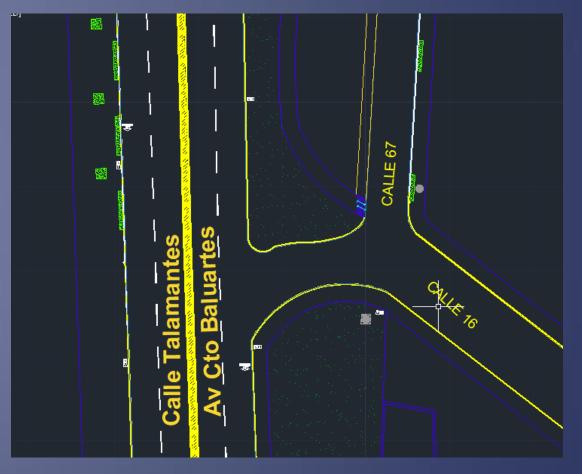
La geometría actual de la calle 67, baja velocidad en lo que es la parte del entronque este no cumple la normativa del radio de giro para un **autobús modelo** obtenido de las normas AASHTO.

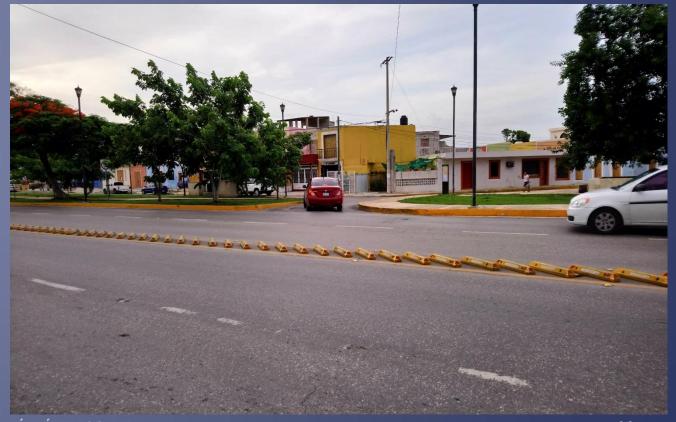
El vehículo proyecto que se tomó para la modificación de radio de giro es un autobús interurbano clasificado como BUS-14.

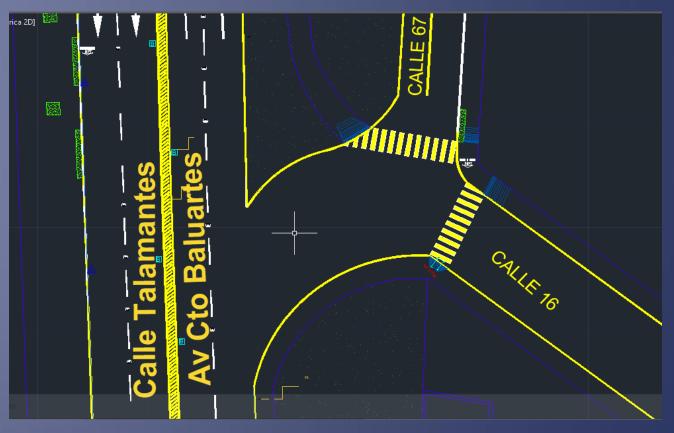
Modificación a la geometría del lugar, para el adecuado giro de Autobús Turístico.

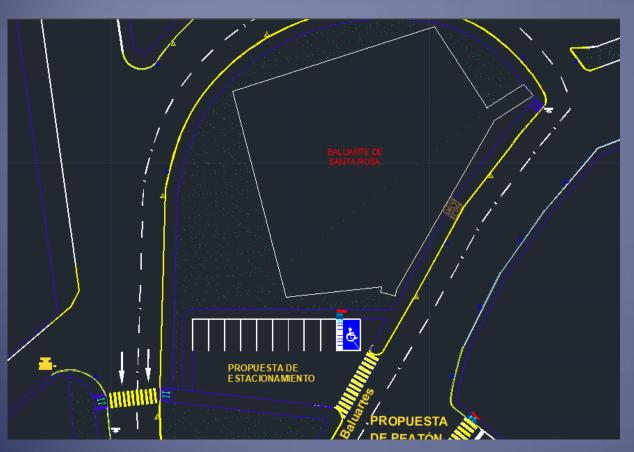
El estacionamiento contara con 9 cajones para vehículo tipo (A), dado que estos representan del 70% al 80% de vehículos que transitan en la zona del Circuito Baluartes, y un cajón para discapacitados de acuerdo a la norma vigente (Reglamento de Construcción del Estado Campeche).

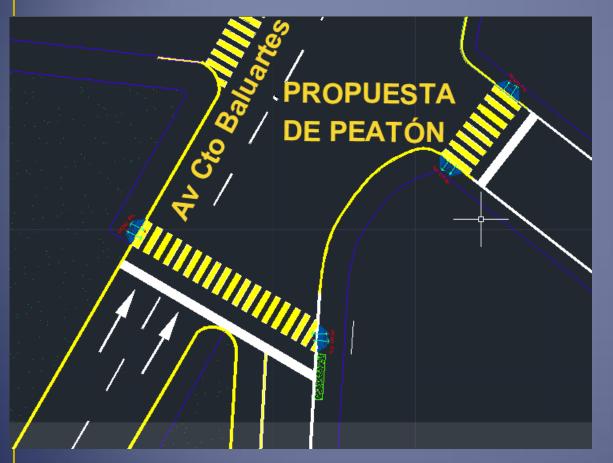
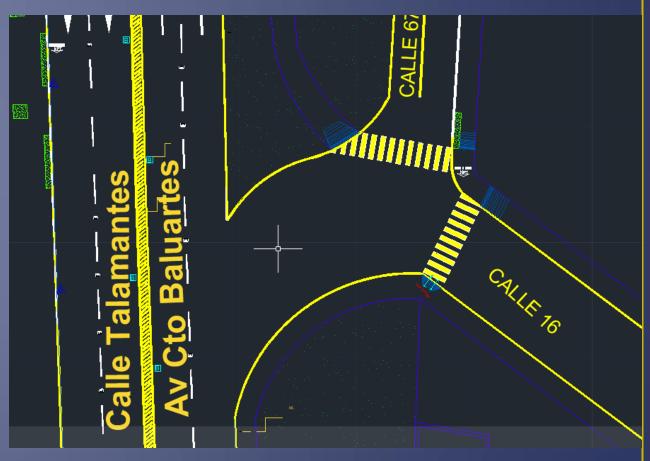
Cruce de peatones en el área, marcas sobre pavimento según la normas SCT
