Caracterización del perfil de temperaturas al interior de un horno artesanal para ladrillos, en vista de la optimización del proceso

M. Ramos., V. Aguilera., (eds.). Ciencias de la Ingeniería y Tecnología, Handbook -©ECORFAN- Valle de Santiago, Guanajuato, 2013.

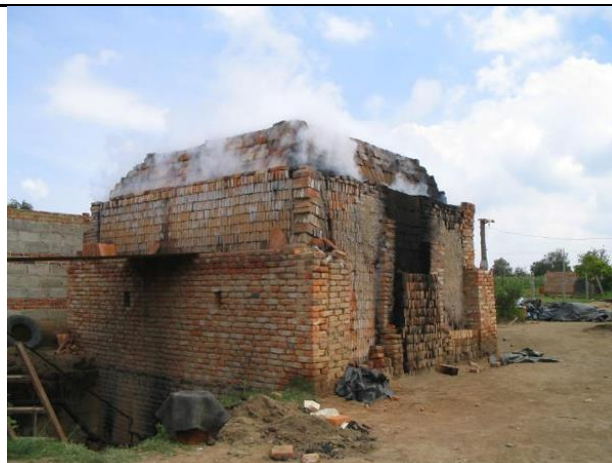
Los resultados obtenidos de este estudio muestran que actualmente el millar de ladrillo al mercado está en un costo neto de \$1000, si se consideran los gastos de la compra de ladrillo crudo que tiene un precio de \$ 300, el costo de meter el ladrillo al horno que es de \$ 100, el combustible que se usa para quemar un millar de ladrillo que tiene un costo de \$ 418, el pago del fogonero y la renta de la caldera es de \$ 47 por millar, sumando los gastos resulta que los gastos totales para quemar cada millar genera un costo de \$865. La utilidad es de \$135. Por tal razón, la tarea de esta investigación recae en tener un análisis completo del comportamiento térmico durante la quema del ladrillo. El horno es una estructura construida a base de los mismos ladrillos que se fabrican, con forma prismática rectangular y rematada en forma piramidal truncada, con un espacio que queda por debajo del nivel de piso, en el cual se colocan los quemadores y se lleva a cabo la combustión. En la Tabla 10 se muestra el tiempo que tarda el proceso del quemado de ladrillos en proporción a la capacidad del horno y en la Figura 1 se muestra un horno de quemado.

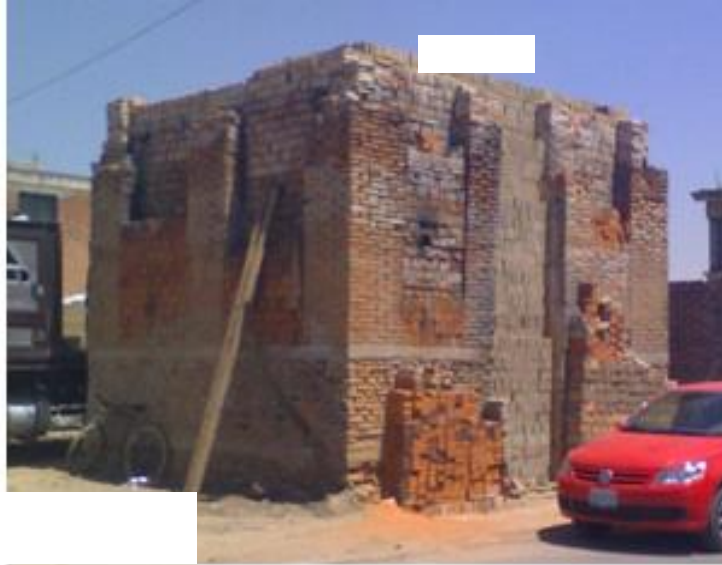
En la Tabla 10.2 se muestra el horno donde se realizaron mediciones el cual tiene una capacidad de 56,000 ladrillos y está ubicado en la comunidad de Santa María Coronango.

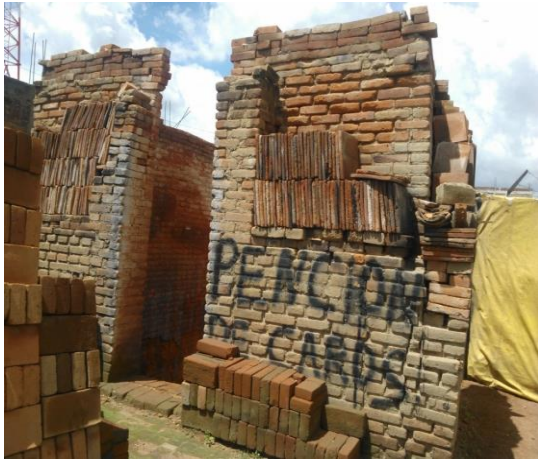
Tabla 10.3

Horno 2: En la tabla 10.3 se muestra el horno 2 ubicado en la comunidad de San Diego Cuachayotla. En comparación con el horno 1, este horno reduce en un 49% su capacidad. En la tabla 5 se muestran los datos del horno en San Diego Cuachayotla. En este horno como el anterior se presentaron problemas constantemente con la pérdida de datos porque no se tenía aún el tablero de control. En la grafica 10 se muestra su comportamiento térmico, el proceso se inició a las 9:00 a.m. el día miércoles 6 de junio y terminó el día 7 junio a las 3:00 p.m. El proceso de quemado tuvo una duración de 30 en tanto que para el proceso de enfriado fue de 24 horas. En comparación con el horno 1, el tiempo del proceso se reduce porque la capacidad es menor. En este horno los problemas aumentaron por las lluvias que se presentaron durante la mayor parte del proceso. La nomenclatura que se usa en la grafica 10 es la siguiente:

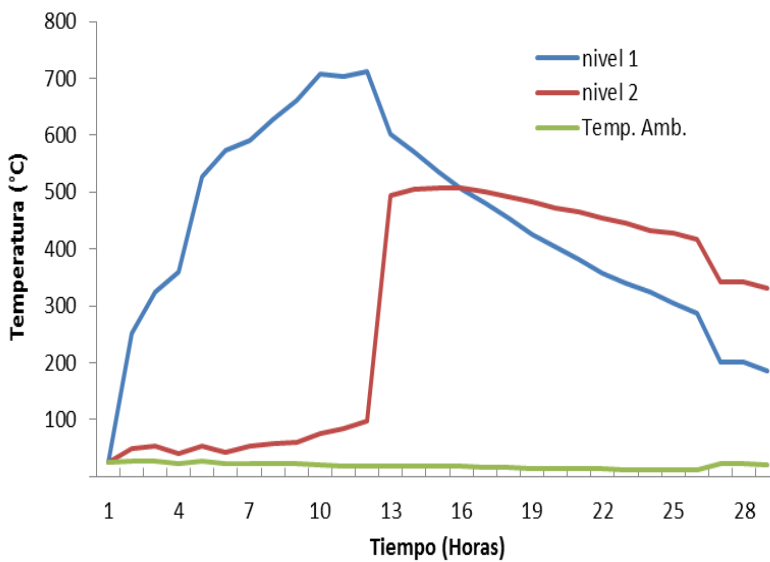
Grafico 10 Comportamiento térmico del horno 2

La línea azul corresponde a los termopares Tipo K que se colocaron en la caldera y en las puertas en la parte baja. Aquí se dañaron 2 termopares porque las personas pasaban y jalaban constantemente los cables.

La línea roja corresponde a los termopares tipo K colocados en las esquinas en la parte superior y en el centro del la cúpula o tapa del horno.

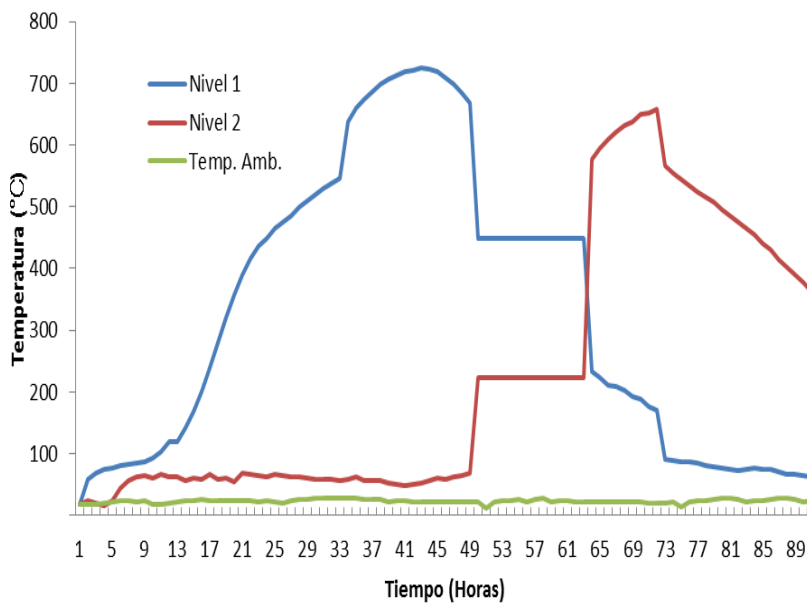
Grafico 10.1 Comportamiento térmico del horno 1

En este horno los productores le ponían capas de aserrín en el tramado con el propósito de obtener un ladrillo más rojo en la parte superior del horno. En la Tabla 3 se dan algunos detalles respecto a este horno. En la Tabla 10.2 se muestra el comportamiento térmico de este horno, el proceso inició a las 11:00 p.m. el día viernes 11 de mayo y terminó el día 13 de mayo a las 11:00 p.m. por lo que tuvo una duración de 48 horas en el proceso de quemado, y de 42 horas el proceso de enfriado.

La simbología que se usa en la Figura 5 es la siguiente:

La línea azul corresponde a los termopares Tipo K que se colocaron en la caldera y en las puertas en la parte baja. Aquí se fundieron 3 termopares porque se colocaron muy cerca de la flama.

La línea roja corresponde a los termopares tipo K colocados en las esquinas en la parte superior y en el centro de la cúpula o tapa del horno.

La línea verde solo es un termopar tipo J que se usa para medir la temperatura ambiente.

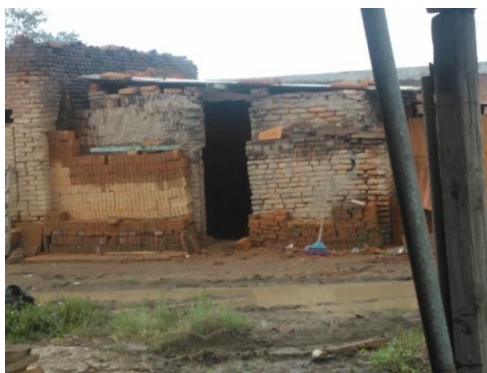
Horno 3.

Horno 3: En la tabla 10.4 se muestra el horno que se utilizó para este tercer caso en la comunidad de San Matías Cocoyotla. El comportamiento térmico de este horno se muestra en la Grafico 10.3. Se puede apreciar que fue más estable debido a que ya se tenía el tablero de control y los problemas antes mencionados se redujeron considerablemente. Los datos del horno se muestran en la Tabla 10.4.

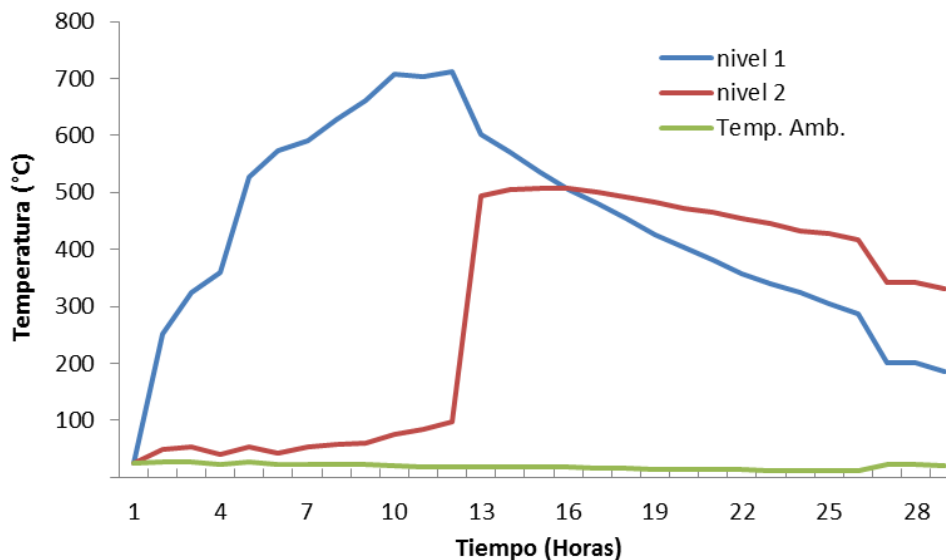
Grafico 10.3 Comportamiento térmico del horno 3.

El proceso inició a las 8:00 a.m. el día viernes 17 de julio y terminó el día 18 a las 4:00 a.m. durando 20 horas el proceso de quemado y el de enfriado, 60 horas.

El tiempo del proceso se reduce porque la capacidad es menor, pero el tiempo del enfriado se siguió midiendo para obtener más datos. En esta medición la pérdida de datos fue nula, porque ya se tenía el tablero de control y el horno estaba techado.

La nomenclatura que se usa en la Figura 9. es la siguiente:

La línea azul corresponde a los termopares Tipo K que se colocaron en la caldera y en las puertas en la parte baja. Aquí se dañaron 2 termopares porque las mascotas de la casa jalaban los cables.

La línea roja corresponde a los termopares tipo K colocados en las esquinas en la parte superior y en el centro de la cúpula o tapa del horno.

La línea verde solo es un termopar tipo J que se usa para medir la temperatura ambiente.

Como conclusión del presente trabajo de investigación sobre la caracterización del temperaturas dentro de un horno de ladrillos se puede mencionar que al empezar el proceso de cocción y durante el proceso la temperatura se concentra en la parte baja del horno alcanzando una temperatura máxima de 850°C, mientras que la temperatura de la parte superior del horno no alcanza los 100°C.

Cuando la caldera se apaga y empieza el enfriado del horno se invierten las temperaturas, es decir, la máxima temperatura ahora se localiza en la parte superior del horno llegando a los 850°C y en la parte inferior del horno empieza el descenso de temperatura.
