Análisis del comportamiento térmico en la basílica de la Soledad ubicada en la ciudad de Oaxaca

Analysis of thermal behavior in the Basilica de la Soledad located in the city of Oaxaca

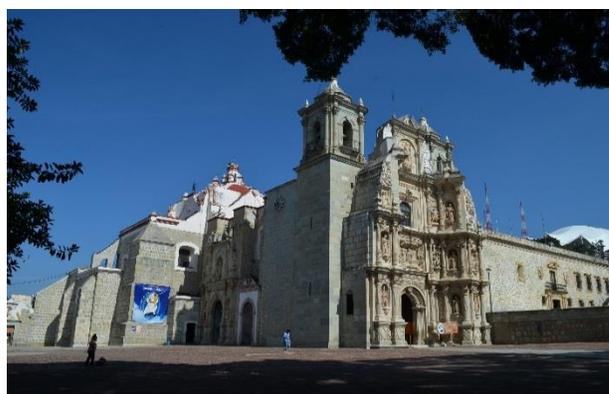
Figura 1 Perspectiva de la basílica de la Soledad
Fuente: Los autores

La basílica de la Soledad cuenta con dos fachadas, orientada hacia el este se encuentra la portada y acceso principal; hacia el sur, el acceso secundario (Ver figura 1).

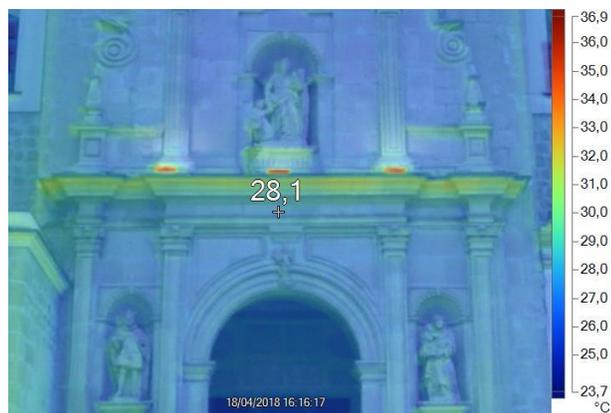
Figura 5 Imagen térmica del exterior del muro evaluado
Fuente: Los autores

En el exterior del muro se detectaron temperaturas de entre 37.3°C a 30.5 °C (Ver figura 4), mientras que en el interior de 26.0°C a 27.6 °C (Ver figura 5).

Comparando con los rangos establecidos de temperatura ambiente, las temperaturas obtenidas de los muros indican que la piedra cantera es un material que impide el exceso de absorción de los rayos solares, además que por el ancho del muro no es posible el paso de la temperatura que se recibe en el exterior al interior.

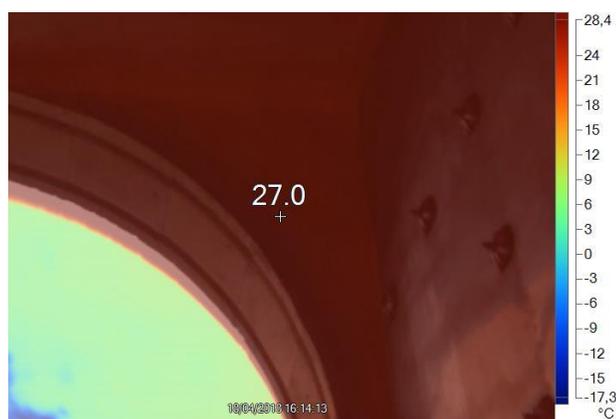
Figura 6 Imagen térmica del interior del muro evaluado
Fuente: Los autores

La humedad relativa en el aire del interior del edificio se encuentra entre los valores que corresponden a la norma, pero por la imagen termográfica se puede apreciar que existe humedad en la fachada exterior, a consecuencia de lluvias y el vapor de agua encontrado en el aire; pudiendo ser el agente causante de la decoloración, eflorescencias y aparición de agentes biológicos en la piedra.
