Estudio del desgaste por contacto bola-plano en la aleación de aluminio 6061

Wear study of the ball on flat contact in 6061 aluminum alloy

Citación: TORRES-SUAREZ, Francisco Emmanuel, MENDOZA-MENDOZA, Jesús Cornelio, VALDEZ-SIERRA, Jonnatan y VERA-CÁRDENAS, Edgar Ernesto. Estudio del desgaste por contacto bola-plano en la aleación de aluminio 6061. Revista del Desarrollo Tecnológico. 2018. 2-8: 7-13

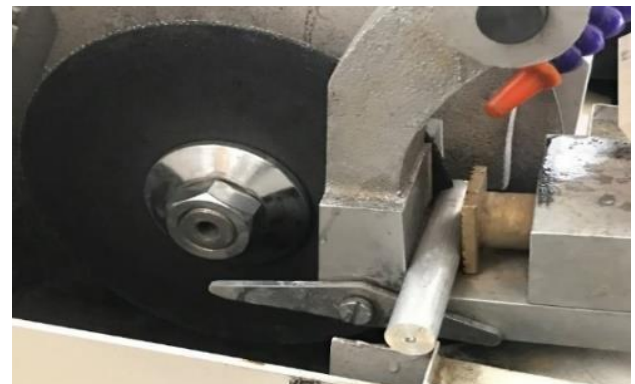
Figura 1 Corte de probetas de aluminio

Se elaboraron 4 probetas de aluminio 6061 de un redondo con un diámetro de 5/8 de pulgada, estas se cortaron a un espesor de 5 mm con un disco de corte de metal, como se muestra en la figura 1.

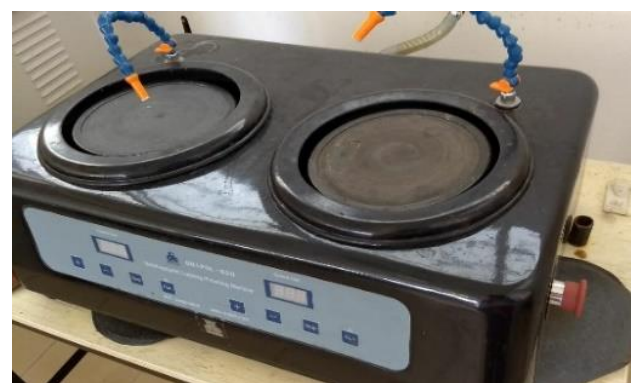
Figura 2 Pulidora UNIPOL-820

El acabado de la superficie del material fue de tipo espejo, para obtener este acabado se utilizó una pulidora Metallographic Lapping / Polishing Machine UNIPOL-820 como se muestra en la figura 2.

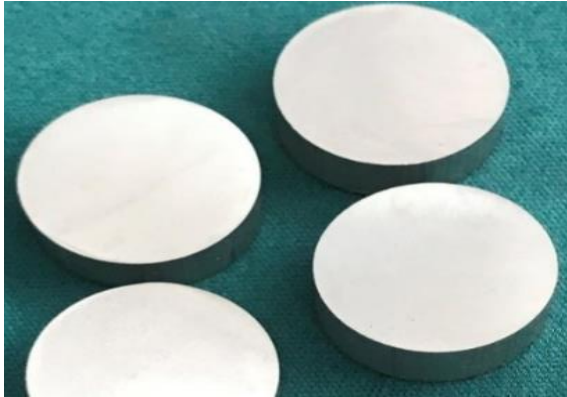
Figura 3 Acabado superficial de probetas de aluminio 6061

El pulido se realizó con una lija de agua de 600 para comenzar a remover las rebabas de la superficie, posteriormente se usó una lija del número 800 para comenzar a darle un acabado uniforme, por último, se utilizó una lija de 1200 para obtener un acabado liso y brillante. Las probetas son las que se muestran en la figura 3.

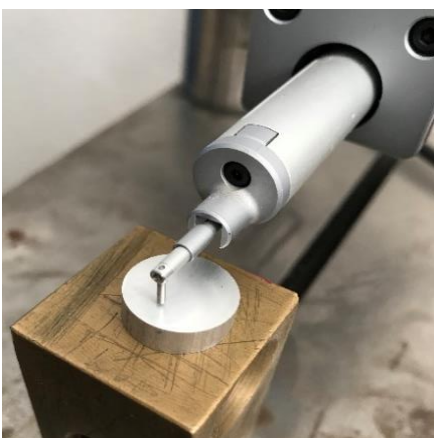
Figura 4 Medición de rugosidad

La rugosidad de la superficie de las probetas se determinó con un rugosímetro Mitutoyo SJ-400 como se muestra en la figura 4, para calcular el valor promedio de la rugosidad se midieron 10 puntos diferentes, los parámetros empleados para la medida de la rugosidad fue la rugosidad media Ra y la profundidad de la rugosidad Rz.

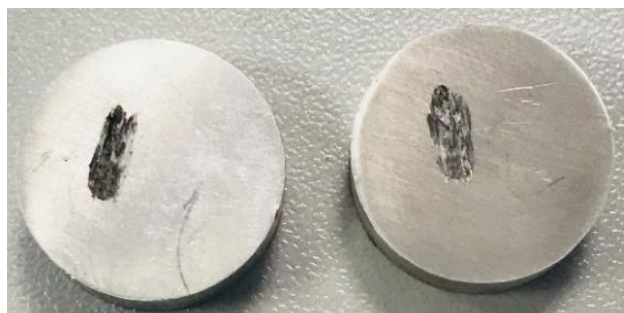
Las huellas de desgaste que se generaron en la superficie del aluminio 6061 en pruebas de deslizamiento en seco son las que se muestran en la figura 9, y en la figura 10 se muestran las huellas de desgaste en la superficie del aluminio 6061 en pruebas de deslizamiento lubricadas.

Figura 9 Huellas de desgaste en condiciones secas

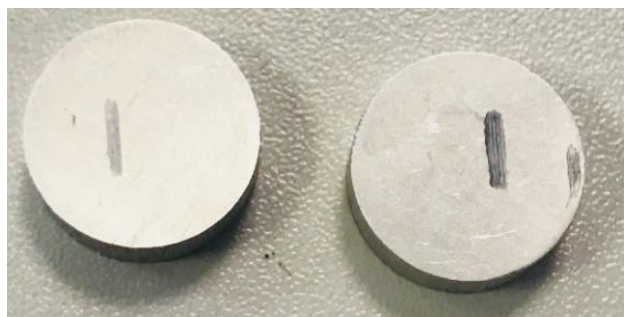
Figura 10 Huellas de desgaste en condiciones lubricadas

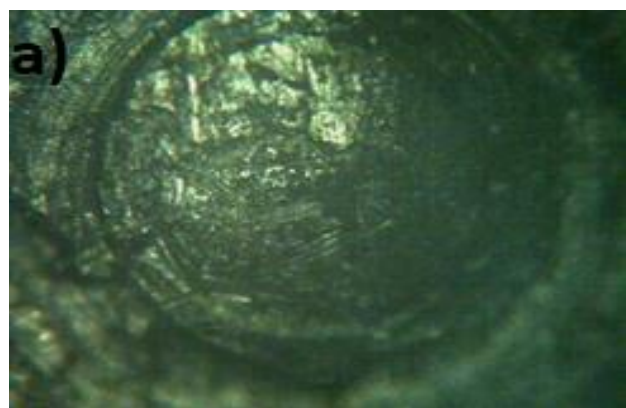
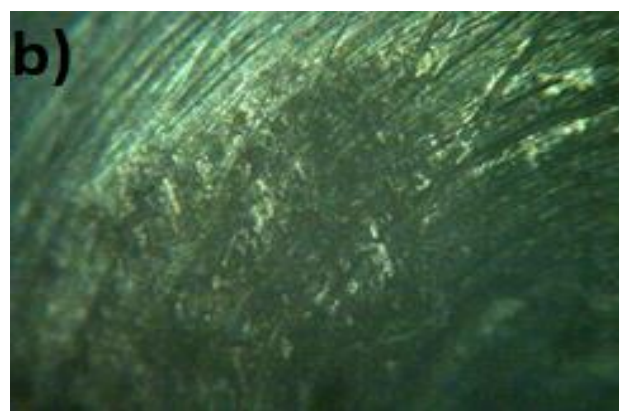
En la figura 15 se muestra la microscopia del pin, se observa la manera en que se comportó el material, este no presenta desgaste significativo, únicamente obtuvo adherencia de aluminio.

Figura 15 Microscopia de PIN (Acero AISI 4140), desgaste por contacto bola-plano, a) centro del pin, b) extremo del pin

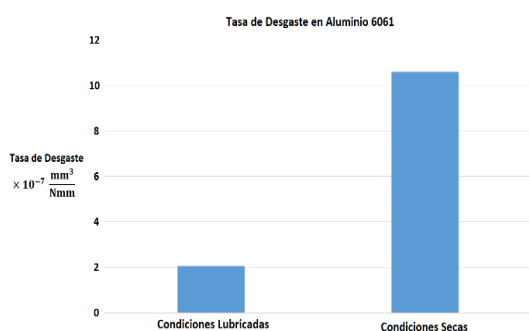
Donde F_n es la fuerza normal aplicada y s es la distancia total recorrida, esta es a su vez la amplitud de la huella multiplicado por 2 y por el número de ciclos. En este caso los ciclos fueron 3000 y la amplitud de huella es la que se encuentra como 1 en la tabla 3. Por tanto, la tasa de desgaste en condiciones secas es de $10.6088 \times 10^{-7} \frac{\text{mm}^3}{\text{Nmm}}$ y para condiciones lubricadas de $2.06 \times 10^{-7} \frac{\text{mm}^3}{\text{Nmm}}$, respecto de tasa de desgaste las condiciones secas son 414.99% más altas que las condiciones lubricadas. En la figura 17 se aprecia esta comparación.

Figura 17 Grafica comparativa de la tasa de desgaste entre condiciones secas y lubricadas

Reemplazando valores se tiene un volumen de desgaste en condiciones secas de 0.17374 mm^3 y de 0.03399 mm^3 para condiciones lubricadas. Claramente es mucho mayor el desgaste en condiciones secas, siendo 411.15% mayor. Y finalmente la tasa de desgaste se determina mediante la ecuación (2).
