## Revisión estructural del puente El Colorado bajo la norma SCT

### Structural revision of the El Colorado bridge under the SCT standard

KAMPFNER-RODRÍGUEZ, Oscar†\*, GARCÍA-URBINA, José, SILVA-BADILLO, Martín y ARELLANO-PENAFIEL, Uriel

*Tecnológico Nacional de México / Instituto Tecnológico de Pachuca*

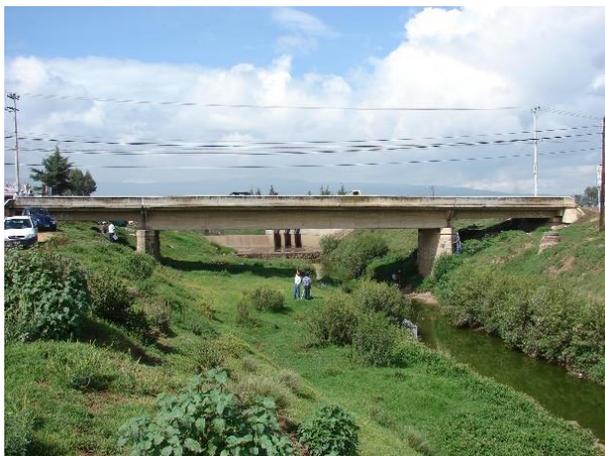
**Figura 3** Vista del puente El Colorado

- Año de construcción: 1955
- Claro máximo: 25.0 m
- Claro en laterales: 10.5 m
- Ancho de calzada: 7.10 m
- Losa: Tipo nervadura
- Apoyos: 2 pilas de mampostería con estribos de concreto reforzado

Vale la pena mencionar que la región de Tulancingo constituye un centro de desarrollo importante, debido a que dentro de la industria manufacturera cuenta con unidades económicas dedicadas a la elaboración de productos alimenticios, bebidas y tabaco; textiles, prendas de vestir e industria del cuero; la industria de la madera y productos de madera; productos del papel, imprentas y editoriales. Esta ha sido la principal razón por la que actualmente sobre la red de carretera de esta región, transitan vehículos de carga que superan en peso a los vehículos usados en décadas pasadas; esta es una de las causas de los daños estructurales del puente El Colorado.

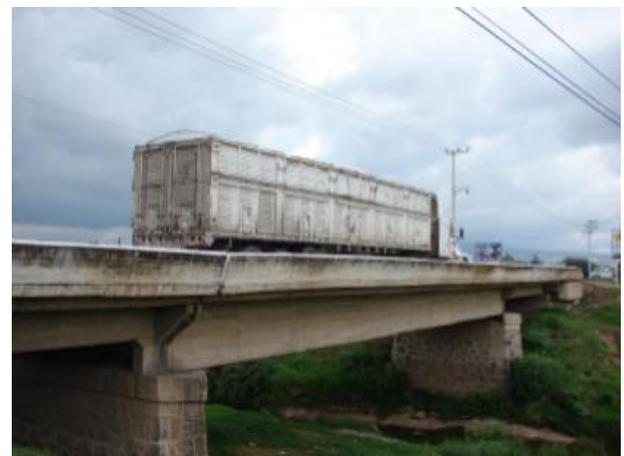
**Figura 4** Claros del puente El Colorado

El puente tiene 3 claros, siendo el central el de importancia con una longitud de 25 m y como se observa en la figura 4, está apoyado sobre dos pilas.

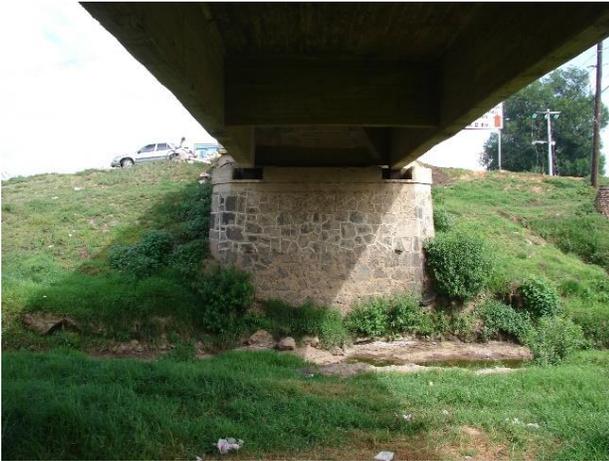
**Figura 5** Nervaduras del puente El Colorado

La estructura del puente está constituida por dos nervaduras o vigas "T", que se caracterizan por su capacidad de carga debido al gran peralte con el que cuentan. Este tipo de vigas trabajan para momentos flexionantes positivos, por lo que deben estar simplemente apoyada, como se muestra en las figuras 4 y 5.

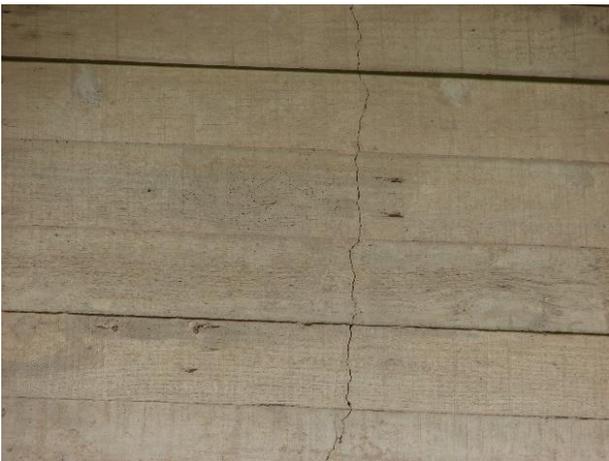
**Figura 6** Grieta vertical en la parte central de la nervadura

Durante la revisión a la estructura del puente, se observó la presencia de grietas en el concreto de la nervadura, que se desarrollan a lo largo del peralte de la pieza. Una de las grietas se localiza aproximadamente al centro del claro del puente.

La aparición de grietas en el concreto de las nervaduras es un síntoma de la fatiga de los materiales, provocado por el hecho de que el sistema de cargas actuantes sobre estos elementos estructurales es mayor a su capacidad de carga.

Con los resultados obtenidos se puede explicar la aparición de grietas en la nervadura, ya que en condiciones actuales el momento flexionante y la fuerza cortante superan en magnitud a los que puede resistir el puente El Colorado.

Una alternativa de solución para aumentar la capacidad de carga del puente y lograr que continúe siendo funcional de manera segura, es agregar acero de refuerzo adicional en la nervadura, en la zona donde se ubican las grietas.

Esta cantidad de acero se puede cubrir con una placa de acero de 16" x 1/2" y dos placas de 6" x 1/2", que en conjunto proporcionan  $A_s = 90.32 \text{ cm}^2$ . Como la nervadura esta simplemente apoyada en las pilas, el momento máximo se localiza al centro del claro, por lo que el acero de refuerzo calculado debe colocarse en esta zona y prologarse hacia cada extremo por lo menos en una longitud de un cuarto del claro, por lo que las placas propuestas deberán tener una longitud

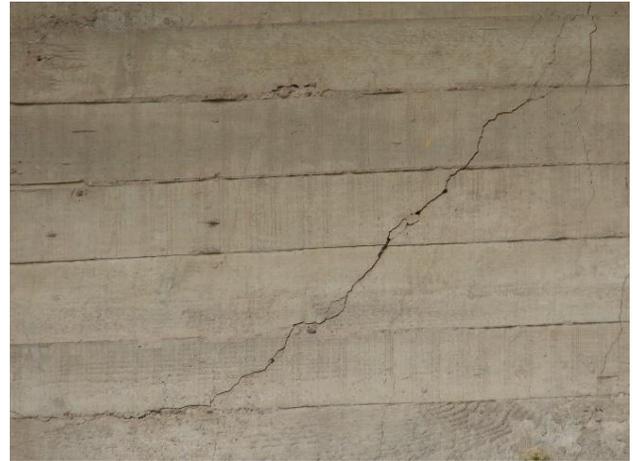
**Figura 7** Grieta inclinada en el extremo de la nervadura

También, en las proximidades de la nervadura con sus apoyos, se aprecian grietas en el concreto con un ángulo de inclinación cercano a los  $45^\circ$ , que son características de falla por cortante.

Para soportar el incremento en la fuerza cortante, se propone utilizar solera de 4" x 1/2" colocadas de forma transversal sobre cada lado de la nervadura a manera de estribos con los que se obtiene  $A_s = 25.8 \text{ cm}^2$  y su separación se puede estimar de la siguiente manera:

Por lo anterior se propone la colocación de los estribos con una separación de 70 cm centro a centro, en una longitud de 6 m en cada extremo de la nervadura hacia el centro.

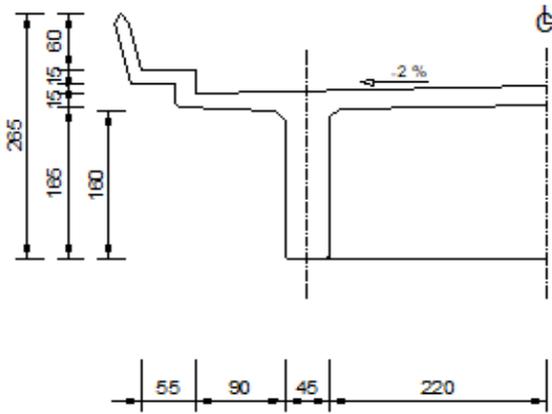
Figura 8 Dimensiones de una nervadura

Del levantamiento geométrico del puente se observan los siguientes datos, considerando un corte al centro del claro de la calzada.

- El puente esta simplemente apoyado.
- Las nervaduras tienen geometría "T".
- Resistencia del concreto  $f'c=200$  kg/cm<sup>2</sup>.
- Resistencia del acero de refuerzo  $f_y=2,530$  kg/cm<sup>2</sup>.
- Resistencia de diseño del acero  $f_s=1,265$  kg/cm<sup>2</sup>.
- Peso volumétrico de del concreto: 2,400 kg/cm<sup>2</sup>.
- Carga de diseño: 24,494 kg (Camión tipo HS 15)

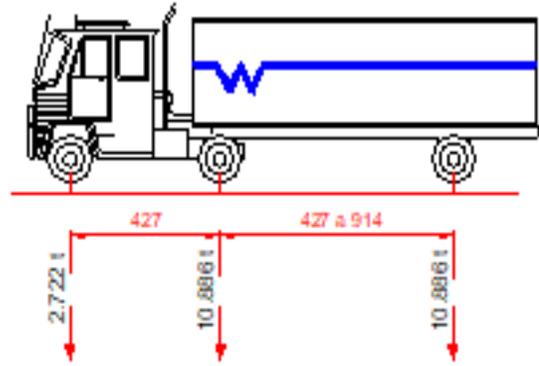
Figura 9 Camión tipo HS-15

En estas circunstancias para llevar a cabo la revisión del puente, en una primera etapa se estimarán los valores de diseño para el momento flexionante y fuerza cortante provocados por el peso de los materiales que constituyen la estructura, así como por la carga que produce un vehículo HS-15 (vehículo de carga usado en la época de construcción del puente).

La carga viva se determinó considerando lo estipulado en el apéndice "A" de las Normas American Association of State Highway and Transportation Officials (AASHTO, 1996) para una carga provocada por un vehículo tipo HS – 15. Los resultados del análisis de carga son:

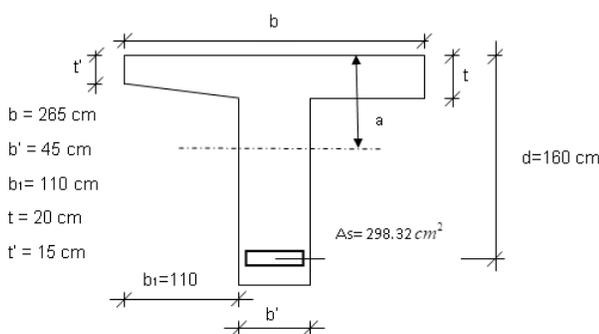
Figura 10 Geometría idealizada de la viga “T”

Para la segunda etapa de la revisión, la geometría idealizada es una viga “T” como se muestra en la figura:

Como los patines de la pieza ( $b_1$ ) son de diferente longitud, se considera la menor de estas como la que prevalece para ambos lados del alma de la viga.

También el ancho de los patines es diferente, por lo que se tomará un valor promedio y corresponde a  $t = 18.98 \text{ cm}$ .

De los valores anteriores rige  $b_1 = 160 \text{ cm}$ , sin embargo, existe un impedimento físico, ya que para la geometría supuesta para la viga “T” el valor de  $b_1 = 110 \text{ cm}$ , el cual será tomado en cuenta en el análisis y como resultado se tiene que el ancho efectivo de los patines vale  $b = 265 \text{ cm}$ .

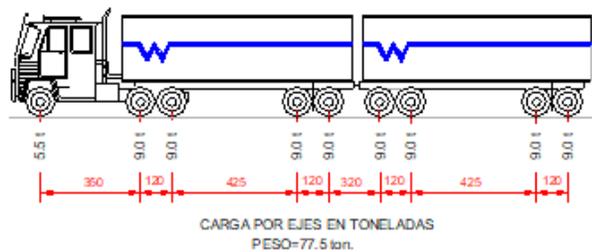
Figura 11 Camión tipo T<sub>3</sub> – S<sub>2</sub> – R<sub>4</sub>

Ahora bien, para estimar el momento flexionante y fuerza cortante que actúan actualmente, se cambiará el tipo de vehículo de carga que circula a través del puente. El vehículo considerado es T<sub>3</sub> – S<sub>2</sub> – R<sub>4</sub> (Rascón Chávez Octavio, 2004) que tiene las siguientes características:

Carga viva: 4.926 kg/m (incluye factor de impacto) (Rascón, 2004)
