Diagnóstico y Propuesta de Intervención del “Baluarte Santa Rosa”

BARRERA-LAO, Francisco*†, CRUZ-Y CRUZ Andrea y QUEN-AVILÉS, Mauricio

Universidad Autónoma de Campeche

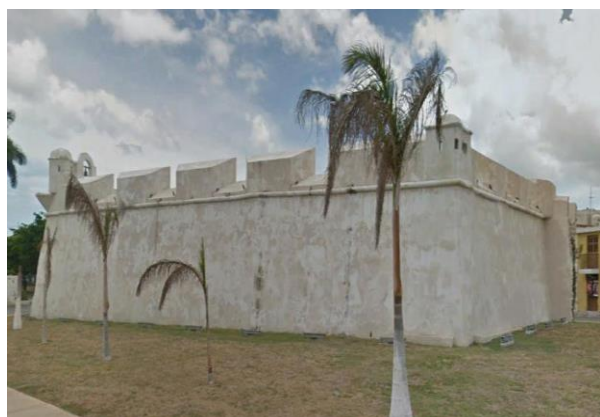
Figura 4 Muro C - D, con dos de las tres garitas y una cortina que une al baluarte de San Juan.
Fuente: Propia (2017). Vista del Baluarte Santa Rosa desde el Sur [fotografía]

Al ser un edificio militar, el Baluarte cuenta con tres garitas ubicadas al Noroeste, Suroeste y Sureste, igualmente cuenta con dos cortinas que unían a los baluartes de San Carlos y San Juan figura 3 y 4) ubicadas al Noroeste y al Sureste.

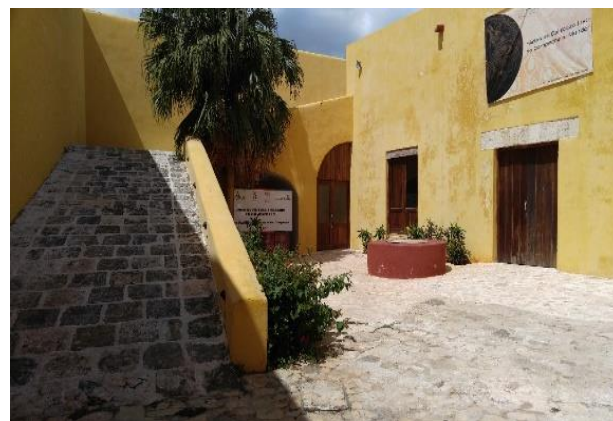
Figura 6 Área de distribución del Baluarte Santa Rosa; vista desde la entrada principal.
Fuente: Propia (2017). Vista del patio interior del Baluarte Santa Rosa [fotografía]

Se puede acceder al edificio por una puerta maciza de madera ubicada en la fachada principal (Figura 5), el cual conduce al área de distribución del Baluarte (Figura 6). Describiendo la distribución interior del baluarte de derecha a izquierda: se encuentra el acceso usado como bodega con una superficie de 19.06 m².

Adjunto a la bodega está actualmente la Sala de exposiciones que tiene una superficie de 82.93 m²; seguidamente se encuentra el área de oficinas con un área de 19.64 m²; continuando se localiza la rampa que conecta con la explanada superior hecho de piedra labrada de un área total de 519.68 m² en la que se encuentran los accesos a los merlones y a las garitas y por último el cuarto de baños con una superficie de 19.12 m².

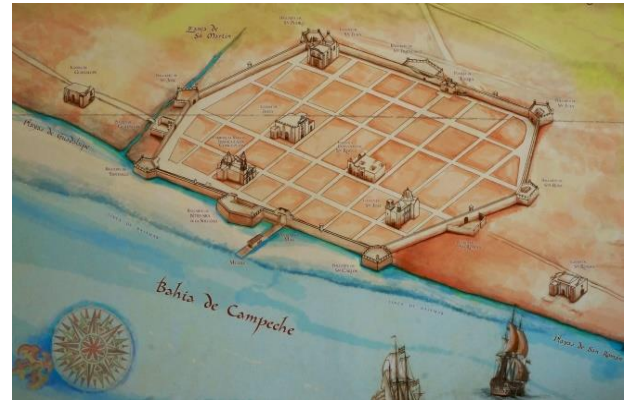
Figura 14 Croquis de la zona amurallada de Campeche hacia el año 1705.

La figura de la plaza, circunvalada con baluartes y cortinas, era hexagonal de tipo irregular, además de integrar ocho baluartes sobre los cuales estaban montados 91 cañones. Los baluartes eran el de la Soledad, en el centro del frente que daba al mar; el de San Carlos, que estaba a 323 varas del anterior; Santa Rosa, distante 334 varas; San Juan, a 286 varas del de Santa Rosa; San Francisco, en el centro de la cortina de tierra y a 336 varas del anterior; San Pedro, 336 varas más adelante; San José, a 334 varas de distancia; y el baluarte de Santiago, el cual separado solo 168 varas del de San José y 336 del de la Soledad cerraba el hexágono (sic). (Álvarez, 2015, pp. 53-54)¹⁹

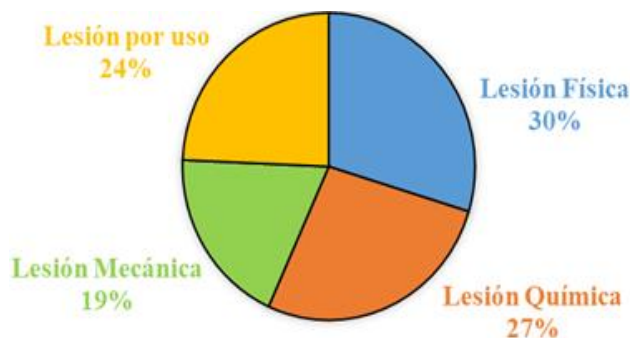
Gráfico 1 Porcentaje de patologías en el Baluarte Santa Rosa, de acuerdo con su tipo.

De acuerdo con todas las lesiones que se encontraron en el Baluarte Santa Rosa causadas por el deterioro normal de inmueble, igualmente se pueden determinar los porcentajes de patologías que se acumulan en la totalidad del edificio, dividido por los tipos de lesiones ya mostrados. En el siguiente grafico se muestran las lesiones físicas, químicas, mecánicas y por uso, en factor de porcentajes.
